BOUWHISTORISCHE VERKENNING

van het **PAKHUIS "DUBBELDE PALMBOOM"** te **ROTTERDAM**
i.o.v. GEMEENTE ROTTERDAM

ADVIESBUREAU ORMEL CULTUURHISTORIE & BOUWTECHNIEK

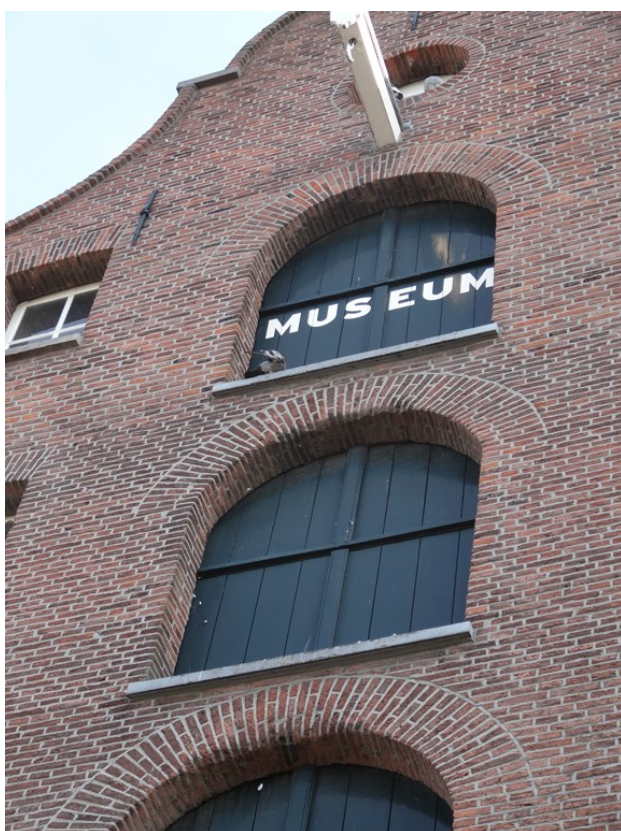
Afb. 13: Centrale vensteras in het noordelijke gedeelte van de gevel. De twee onderste rondbogen zijn afgerond gesleten door het hijswerk en slaan van touwen.

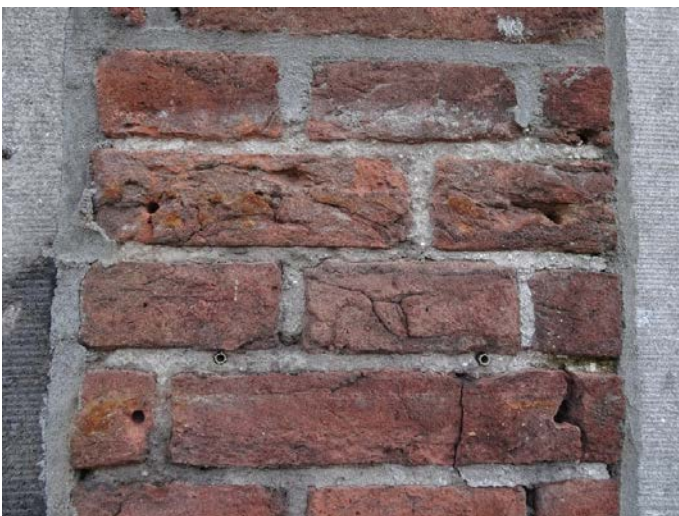
Afb. 16: Gevelmetselwerk tussen twee pilaren met twee lagen oorspronkelijk voegwerk.

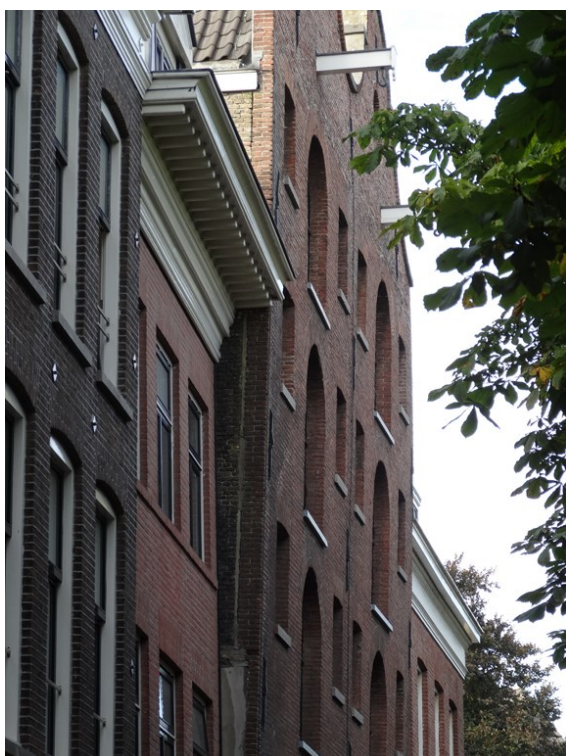
Volgens twee hardstenen sluitstenen in de gevel aan de Voorhaven wordt het pakhuis in de jaren 1860-1861 verbouwd. De sluitsteen in de noordelijke rondboogvormige centrale opening geeft het jaartal 1860 (afb. 19) aan de zuidelijke het jaartal 1861 (afb. 15) aan. Het pakhuis krijgt in grote lijnen zijn huidige vorm. De noordelijke en de zuidelijke beuk worden opgetrokken tot dezelfde hoogte en voorzien van in rode baksteen opgetrokken gevels aan de zijde van de Voorhaven en het Piet Heynsplein; beide gevels zijn beëindigd met een afgeknotte tuitgevel. De naam verandert in "Dubbelde Palmboom", een naam die waarschijnlijk verwijst naar de dubbele grootte ten opzichte van het oorspronkelijk bij de destilleerderij "Palmboom" behorende pakhuis. Elke beuk bezit vier houten vloeren enkelvoudige balklagen zonder niveauverschil, waarin sparingen zijn aangebracht voor verticaal transport. De sparingen bevinden zich aan weerszijden van de tussenmuur. In de tussenmuur worden diverse openingen aangebracht die de gelijke vloerniveaus tussen beide beuken met elkaar verbinden. Deze openingen bezitten een houten latei waarop een strekse boog is geplaatst (afb. 37). Veel openingen zijn aan weerszijden voorzien van dwarsmuren. De verzakking aan de oostelijke zijde gaat verder waardoor vertandingen met de tussenmuur gaan open staan en de oostelijke gevel op 'vlucht' staat (afb. 21).

Afb. 21: De naar voren hellende oostelijke gevel. De verticale naad staat open.

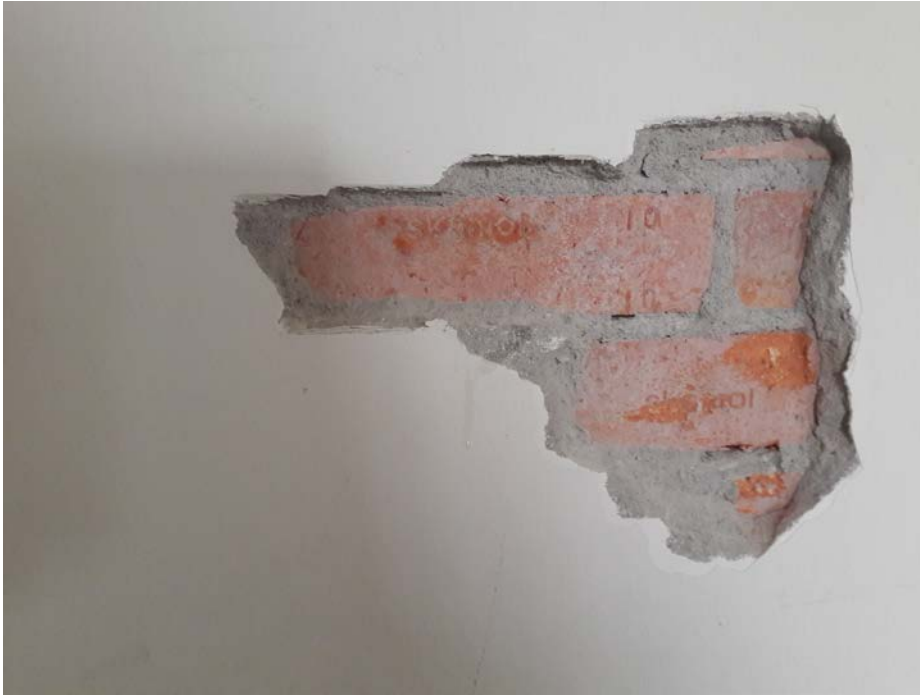
Afb. 27: Afgehakt pleisterwerk met modern metselwerk in halfsteens verband in de tussenmuur van de zuidelijke beuk.

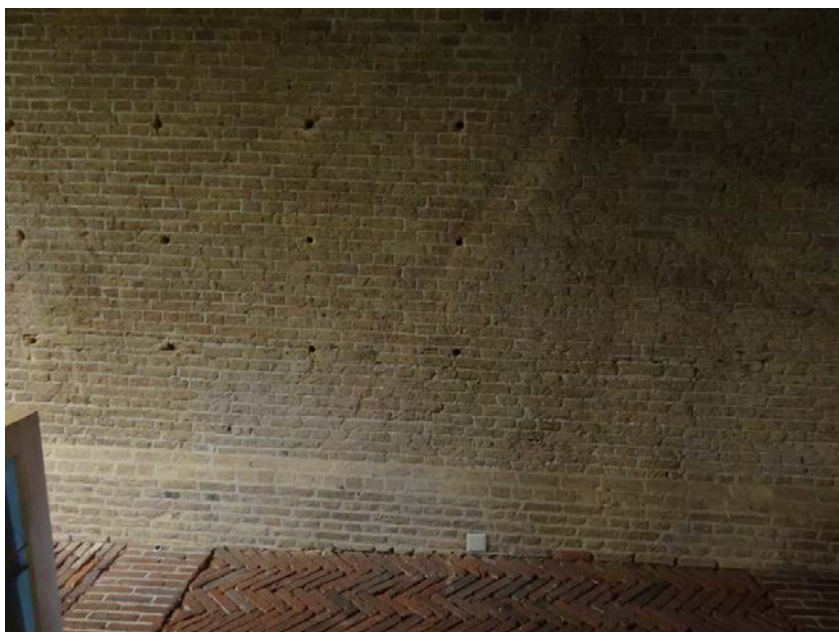
Het pakhuis bezit twee even hoge beuken van drie bouwlagen hoog met een zolder onder parallelle zadeldaken; de beuken waren waarschijnlijk niet met elkaar verbonden. Het pand bezit houten vloeren op enkelvoudige balklagen, waarin sparingen voor verticaal transport zijn aangebracht. Tijdens de bouw verzakt het pand al. De correctie hiervan is in de tussenmuur zichtbaar (afb. 29).

Afb. 29: Zuidelijke zijde van de tussenmuur met de afgeschuinde versnijding. In de lagen rondom de onderste gaten rij correcties van de lagen.

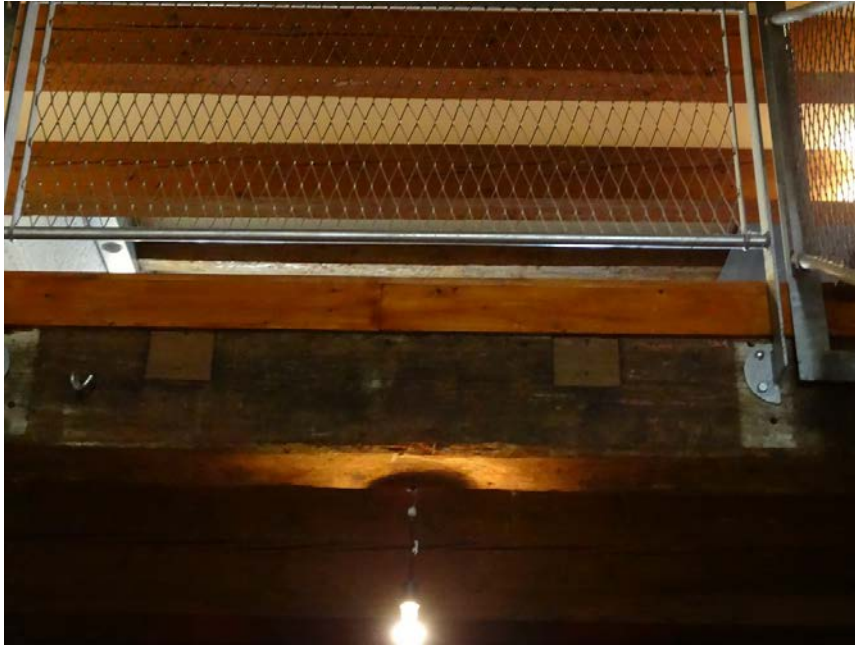
In de zijkanten van de balken langs de vide zijn rechthoekige sparingen aanwezig (afb. 31); in enkele van deze sparingen zijn dwarsbalken geplaatst die de verbindende hellingbaan tussen de oostelijke en de westelijke vloervelden dragen. Deze hellingbaan is waarschijnlijk een restant van een hellend vloerveld tussen het oostelijke en westelijke vloerveld. In de vide op de tweede bouwlaag van de noordelijke beuk is een modern beglaasd raamwerk gehangen.

Afb. 31: Uitsparingen in de balken langs de vloerrand. Enkele sparingen zijn t.b.v. de hellingbanen tijdens de restauratie hergebruikt.

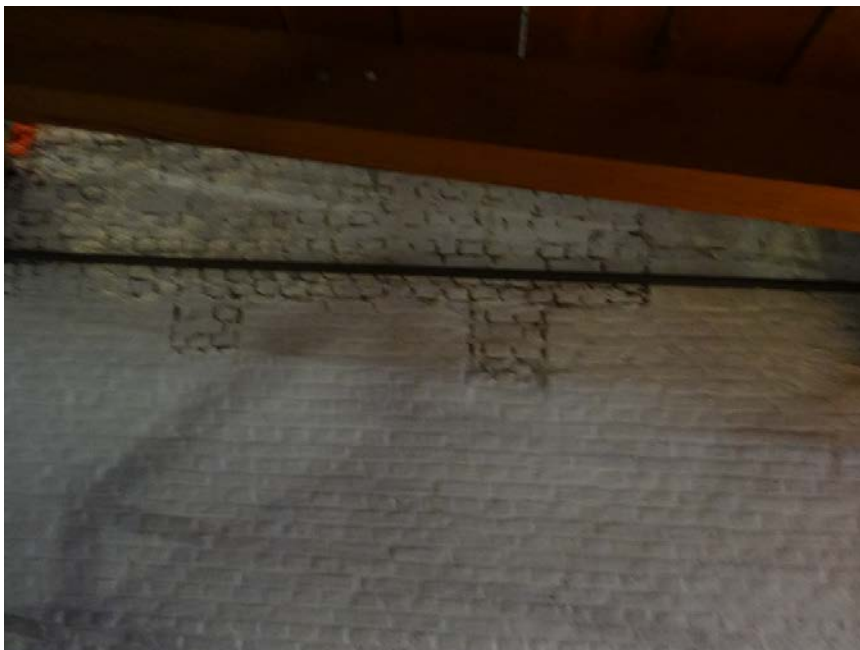
Afb. 34: Dichtgezette balkopleggingen in het schalmgat ter hoogte van de vloer van de derde bouwlaag. Het vloergedeelte moet bij gelijke balkhoogte scheef hebben gelegen.

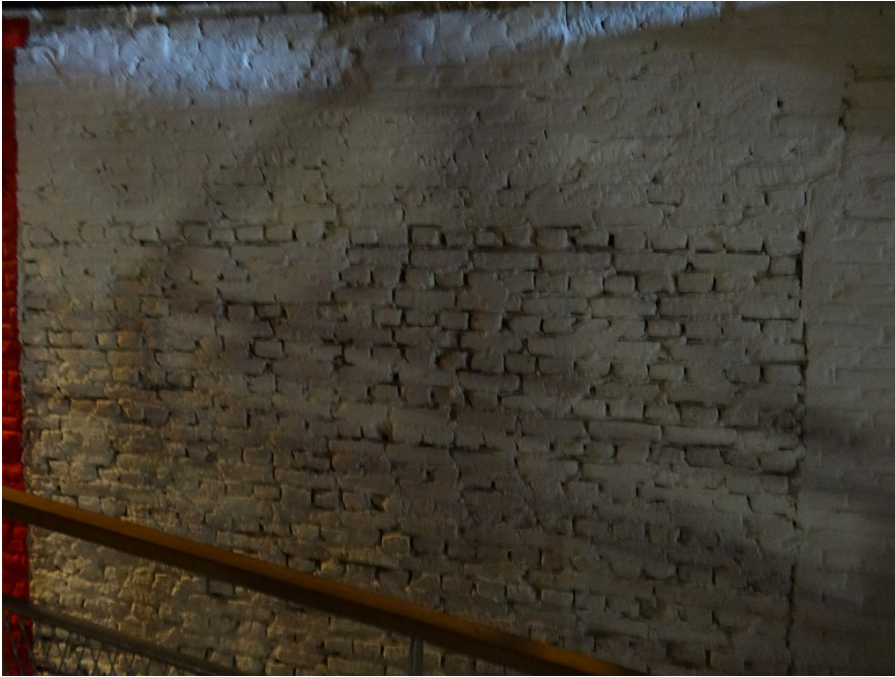
Het ruw gepleisterde oppervlak aan de rechterzijde van de vide blijkt een scheur (afb. 35) die doorloopt tot aan de zoldervloer en is ontstaan op een zwakpunt in de tussenmuur door de verzakking van het oostelijke gedeelte. Het pleisterwerk verbergt mogelijk een dwarsmuur die oorspronkelijk een scheiding vormde tussen het hogere westelijke gedeelte en het lagere oostelijke gedeelte. Rechts van deze scheur lijkt het bovenste gedeelte in een grotere baksteen te zijn gemetseld (afb. 39). Waarschijnlijk gaat het om een gedeeltelijke verhoging van de tussenmuur. Aan de andere zijde is de verhoging ook zichtbaar; op de grens zijn twee inkassingen zichtbaar (afb. 40), waaruit de balken zijn verdwenen die mogelijk bij een lager kapconstructie behoorden.

Afb. 35: Vervolg van de dichtzetting op de derde bouwlaag. Links en rechts zijn de lateiopleggingen herkenbaar.

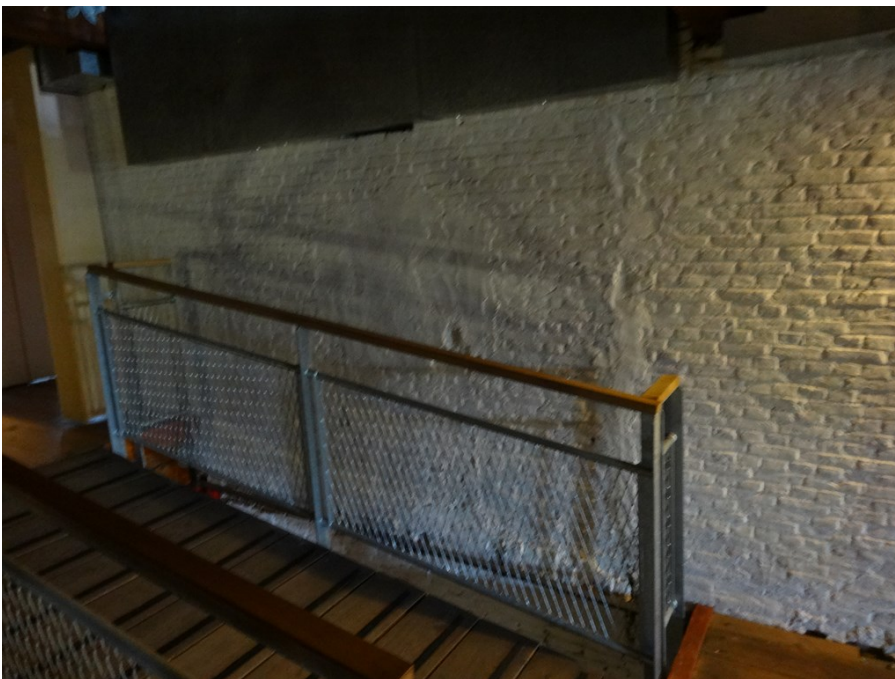
Afb. 36: Vervolg van de muur op de vierde bouwlaag boven de dichtzetting op de derde bouwlaag. in de ruw gepleisterde herstelling bevindt zich een scheur, als gevolg van de verzakking aan de oostelijke zijde van het pakhuis. Waarschijnlijk bevond zich hier de tussengevel als scheiding tussen het drie bouwlagen hoge oostelijke gedeelte en het vier bouwlagen hoge westelijke gedeelte.

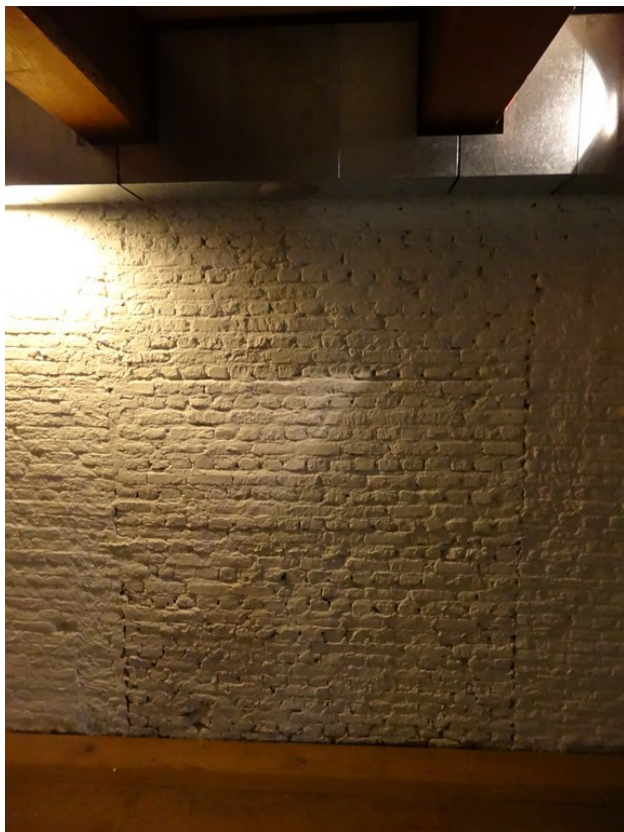
Afb. 37: Dichtzetting aan de zuidelijke zijde van de vierde bouwlaag. De randen van het oudere metselwerk zijn behakt om muren te kunnen aansluiten.
