Het Oude Raadhuis, Kerkstraat 10 te Rotterdam

Bouwhistorische verkenning

Object: Het Oude Raadhuis
Adres: Kerkstraat 10 / Oude Raadhuislaan 1
3054 NC Rotterdam
Monumentstatus: Rijksmonument nrs. 32901 en 32902
Kadastraal: Kadastrale gemeente Hillegersberg, sectie F, nr. 1522

Status: Definitief
Datum: 16 juli 2015

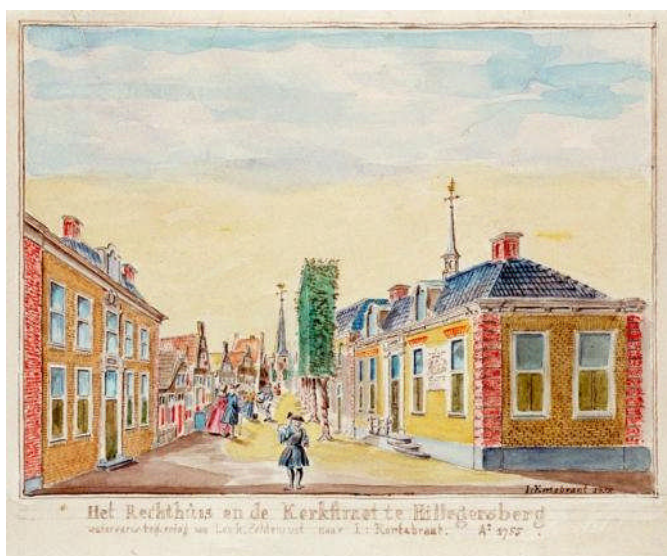
Links: samenvatting van de ambachtsrekening van 1 mei 1752 tot 1 mei 1753 met details over de bouw. Rechts: het nieuwe raadhuis op een nageschilderde aquarel van Jacob Kortebraant uit 1755.

Volgens de ambachtsrekening werden het bestek en de tekeningen voor het nieuwe raadhuis door Bart Overgaww vervaardigd, over wie verder niets bekend is. Op de aquarel uit 1755 is te zien dat het pand toen waarschijnlijk al de vorm had die het pand nu nog heeft; een rechthoekige plattegrond met één bouwlaag en zolder onder een schilddak. Het schilddak was voorzien van een torentje met klok, die gebruikt werd om nieuwe bekendmakingen mee aan te kondigen. Op het torentje was een windvaan in de vorm van de heilige Hildegardis geplaatst. Vermoedelijk had het pand op de begane grond twee kamers en een centrale middengang. De aquarel suggereert dat in ieder geval de voorgevel en rechter zijgevel in schoon metselwerk waren uitgevoerd. De voorgevel was volgens de aquarel voorzien van een hardstenen bordes en van de gedenkstenen die ook nu nog in die gevel aanwezig zijn. De onderste gedenksteen herinnert aan de eerste steenlegging in 1752 door jonkvrouw Lucia Steenlack, de bovenste steen is geïllustreerd met de wapens van Rotterdam en Hillegersberg.

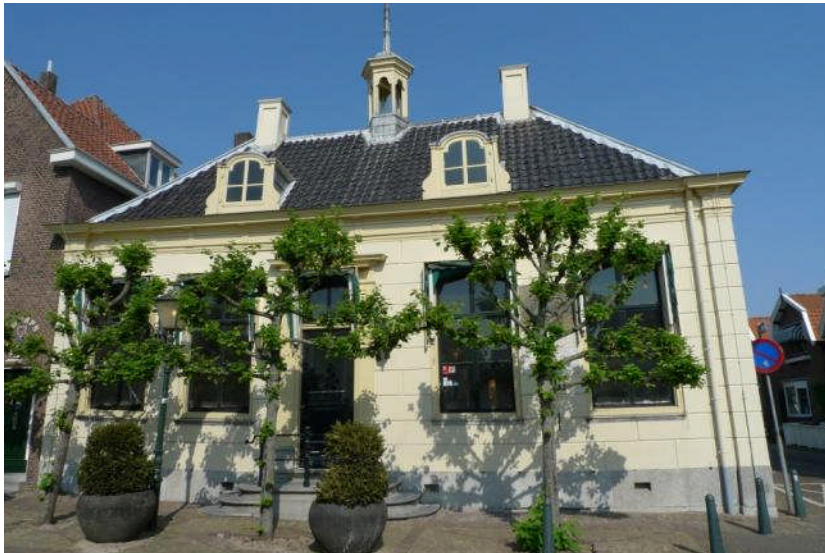
Zuidoostgevel.

Het raadhuis heeft de voorgevel aan de zuidoostzijde van het gebouw. Deze en de noordoostgevel zijn opgetrokken in metselwerk en hebben smalle hoekrisalieten. De gevels zijn boven een hardstenen plint met ventilatieroosters gepleisterd in blokmotief. De gevels worden beëindigd onder een grenen kroonlijst met een fries, voorzien van triglieven. In de symmetrisch opgezette voorgevel is er een centrale entreepartij met houten pilasters op hardstenen basementen en een houten kroonlijst. De entree bestaat uit een grenen deurkozijn met geprofileerde deur en een bovenlicht met twee-ruitsverdeling. Voor de entree is er een hardstenen bordes met gietijzeren balustrade en afgeronde treden. Aan weerszijden van de entreepartij zijn er twee grenen raamkozijnen met hardstenen dorpels en zesruits schuiframen. Tussen de twee gevelopeningen aan de rechterzijde van de middenpartij zijn er twee hardstenen gedenkstenen met drie smeedijzeren ankers opgenomen. Op de bovenste steen zijn de stadswapens van Rotterdam en Hillegersberg te zien, voorzien van een barokke omlijsting en een kroon. Op de onderste steen is te lezen: "In den yaere Seventien Hondert Twee en vyftig Heeft aen dit Huys den Eersten Steen geLegt Yonkvrouwe Lucia Steenlack. Toen al hier Schout waren D.H.M Claudius, Johannes Steenlack, AmbagtsBewaerders Nikolaes Boek Holt en Heindrik Huijsman en D.H. Jacob van Rooye Secretaris". Geheel rechts is er nog een stalen hemelwaterafvoer voor de koperen goot in de kroonlijst aanwezig.

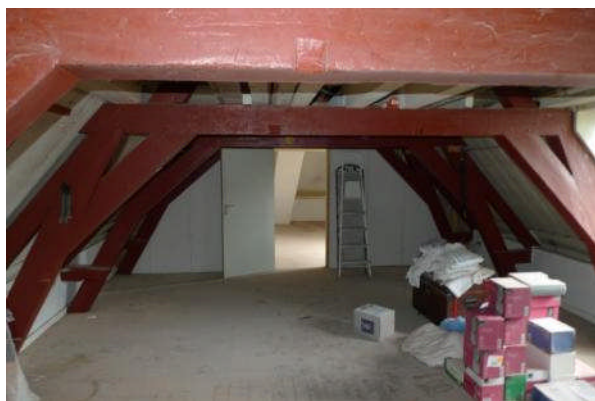
Westelijke zolderruimte.

De zoldervloer van grenen delen wordt gedragen door geprofileerde grenen balken, die bij de schouw en om en naast het trapgat zijn voorzien van ravelingen. De zolder is door middel van een lichte scheidingswand verdeeld in twee ruimten. Aan de noordoostzijde is er een rookgaskanaal aanwezig.

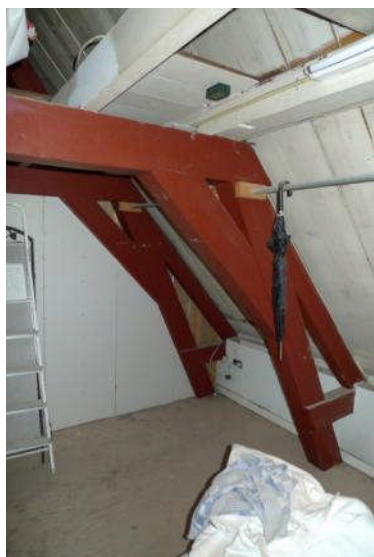
Flieringgebint.

De kapconstructie bestaat uit vijf grenen spanten. De twee flieringgebinten zijn voorzien van twee spantbenen met blokkeels, korbelen en kreupele stijlen onder een trekbalke; de andere drie spanten hebben daarboven nog een gestapeld spant dat de nokgording ondersteunt. Het dakbeschot wordt gedragen door grenen muurplaten, flieringen, hoekkepers en een nokgording. Voor zover bekend is het dak niet geïsoleerd. De dakvlakken zijn bedekt met gesmoorde oude Hollandse pannen. Het dakvlak boven de voorgevel heeft twee grenen, met zink en lood beklede dakkapellen, voorzien van grenen draairamen met vierruits-verdeling. Bij de nokeinden zijn er schoorstenen van gepleisterd metselwerk aanwezig. In het midden van de kap bevindt zich het klokkentorentje met spits en daarop een kruis met een vergulde beeltenis van de heilige Hildegardis. De constructie van het torentje bestaat uit zes grenen stijlen, die gedragen worden door drie op de trekbalcken opgelegde houten liggers. De toren is bekleed met zink en lood.

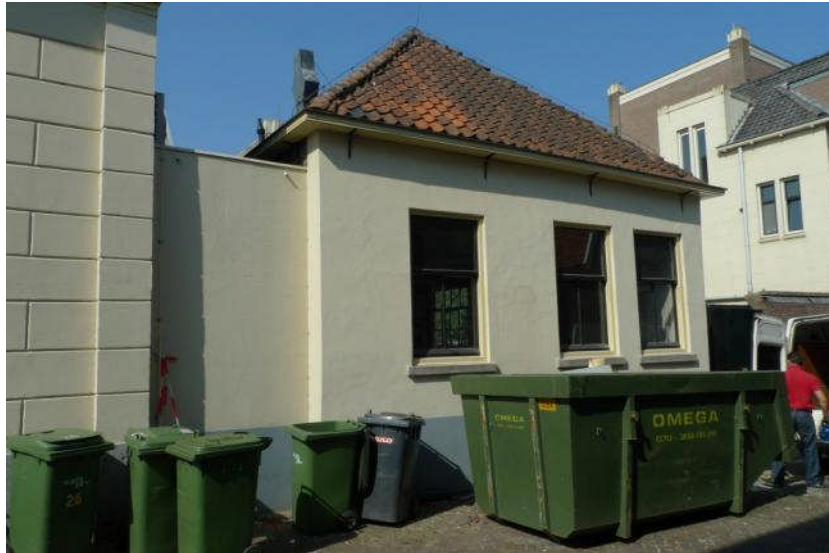
Noordoostgevel.

Het tussenlid heeft aan de noordoostelijke zijde een gemetselde en vlak gestukadoorde gevel zonder openingen. Bij de dakrand zijn er twee loden spuwers aanwezig. Het tussenlid heeft een betonnen vloer onder de kruipruimte; de begane grondvloer heeft een houten balklaag met daarop een zwaluwstaartbetonvloer met daarop een klinkerbestrating. Het tussenlid heeft een plat dak met bitumineuze afdekking op houten dakbeschot, gedragen door een grenen balklaag.

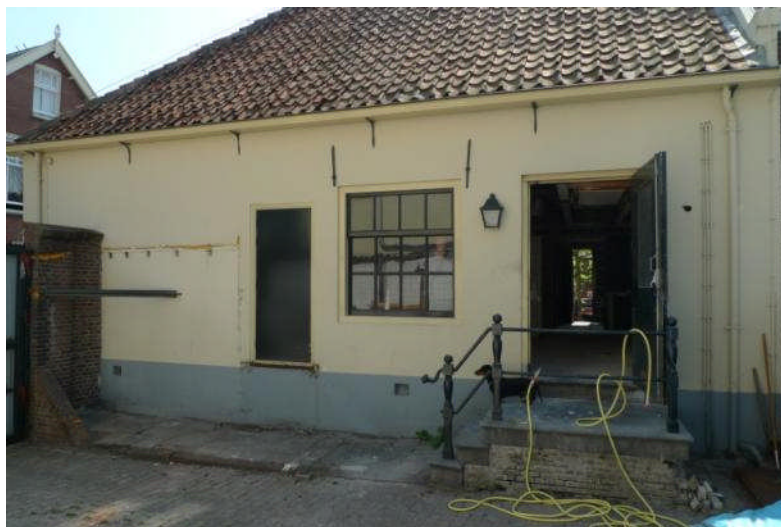
Noordwestgevel.

De gevels van het bijgebouw zijn opgetrokken in gepleisterd metselwerk met een grijs gesauste plint. De noordoost- en noordwestgevels worden recht onder een bakgoot beëindigd, de zuidwestgevel is uitgevoerd met een tuitgevel. In de noordoostgevel zijn er ventilatieroosters en drie gevelopeningen met hardstenen dorpels en drieruits grenen schuifraamkozijnen. De noordwestgevel heeft een grenen deurkozijn met een vlakke deur, een grenen raamkozijn met twaalfruits schuifraam en een grenen deurkozijn met vlakke deur en hardstenen neuten en onderdorpel. Voor de laatstgenoemde deur is een hardstenen bordes met gietijzeren hekwerk en hardstenen treden op een gemetselde onderbouw aanwezig. In de gevel zijn ventilatieroosters en smeedijzeren ankers opgenomen. In de hoeken bevinden zich stalen hemelwaterafvoeren. De grenen bakgoot wordt gedragen door smeedijzeren beugels. De zuidwestelijke gevel heeft een overkragende gemetselde afdekking en bevat smeedijzeren gevelankers en twee grenen raamkozijnen met vaste ramen.

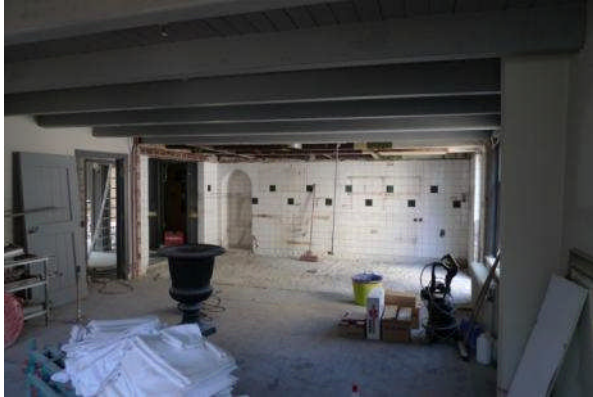
Begane grond.

Het bijgebouw heeft onder de kruipruimte een betonnen vloer. De begane grondvloer bestaat uit een grenen balklaag met vloerdelen. De begane grond van het bijgebouw is een ongedeelde ruimte. De zoldervloer bestaat uit een balklaag van geprofileerde grenen balken met daarop vloerdelen. De zolder is te bereiken via een vlizotrap bij de achterdeur.

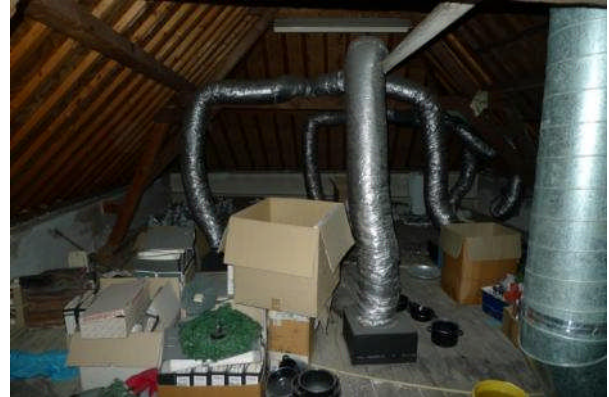
Zolder.

De kapconstructie bestaat uit twee gestapelde grenen spanten. De onderste spanten bevatten spantbenen, blokkeels, korbelen en een dekbalk; de bovenste spanten alleen spantbenen en een hanebalk. Het meest noordelijke spant staat op onderslagbalken over de onderliggende balklaag. Het multiplex dakbeschot op sporen wordt gedragen door muurplaten, twee flieringen, hoekkepers en een nokgording. De dakvlakken zijn gedekt met oud-Hollandse pannen en zijn zover bekend niet geïsoleerd.

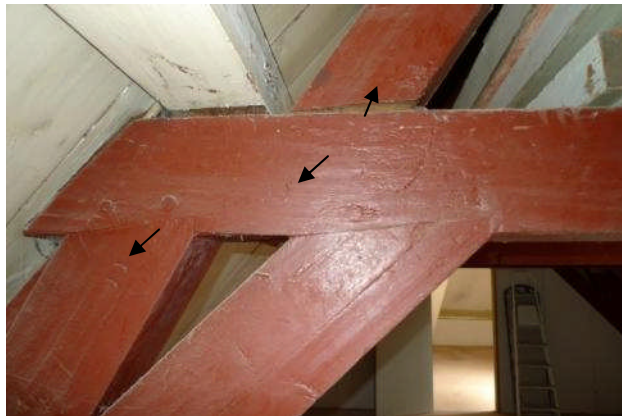
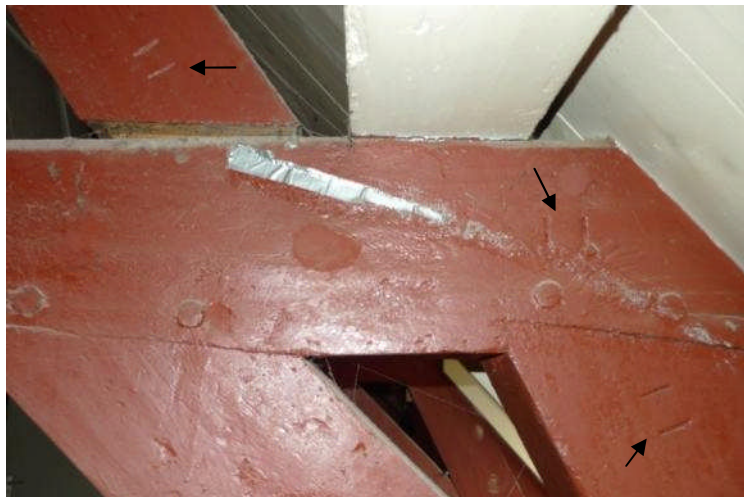
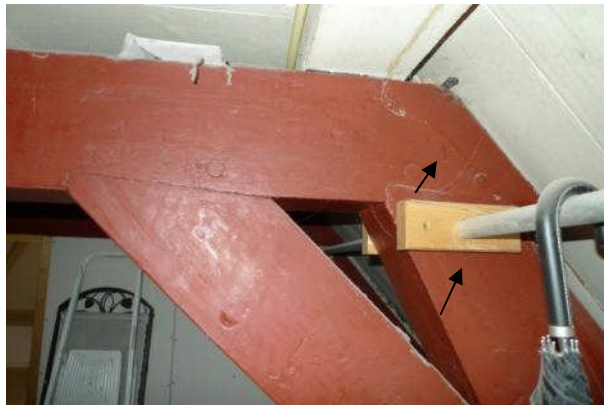
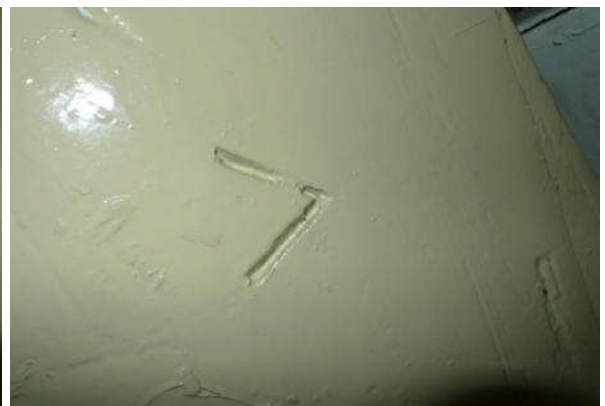
De kapconstructie van het raadhuis is voorzien van gehakte telmerken, waarbij de noordwestelijke (hierna: linkse) spantbenen zijn voorzien van halve manen en de zuidoostelijke (hierna: rechtse) spantbenen van rechte strepen. De onderdelen die zijn gemerkt zijn het onderste spantbeen, de dekbalk en (indien aanwezig) het bovenste spantbeen. Het meest zuidelijke spant draagt links drie maal het telmerk)) en rechts drie maal het telmerk II (afb. 1, 2 en 3). Het tweede spant draagt links drie keer het telmerk))) en rechts drie keer III (afb. 4 en 5). Bij het derde spant is er links twee maal het telmerk) en rechts twee maal I waargenomen (afb. 6 en 7). Spant 4 draagt links drie maal het telmerk))) en rechts drie keer het telmerk IIII (afb. 8 en 9). Spant 5 draagt ten slotte links een keer het telmerk V met gebogen lijnen en rechts twee maal het telmerk V met rechte lijnen (afb. 10 en 11).

Wat opvalt is dat de nummering van de telmerken bij drie spanten niet strookt met de volgorde van de spanten. Gezien het feit dat de kap van het raadhuis uit twee verschillende soorten spanten bestaat die niet zonder aanpassingen om te wisselen zijn, lijkt het erop dat de spanten altijd al in deze volgorde hebben gestaan. Bij spant 5 lijkt er een telmerk in het onderste spantbeen te zijn verdwenen; mogelijk is dit spantbeen in het verleden vervangen. Markeringssporen en het feit dat bepaalde spantonderdelen (bijvoorbeeld in spant 1) niet goed in elkaar passen (afb. 12 en 13), suggereren dat er in het verleden herstellingen aan de kap hebben plaatsgevonden waarbij spanten of spantdelen gedemonteerd zijn geweest.

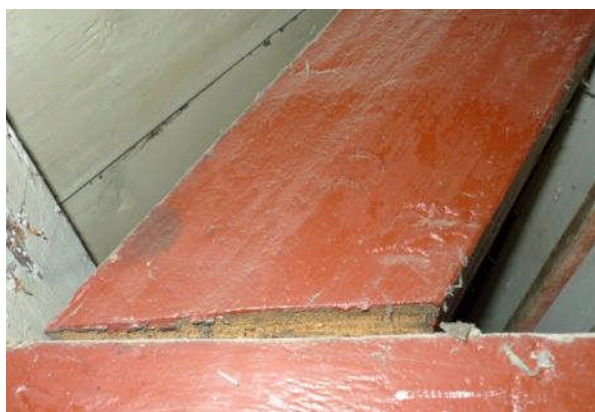
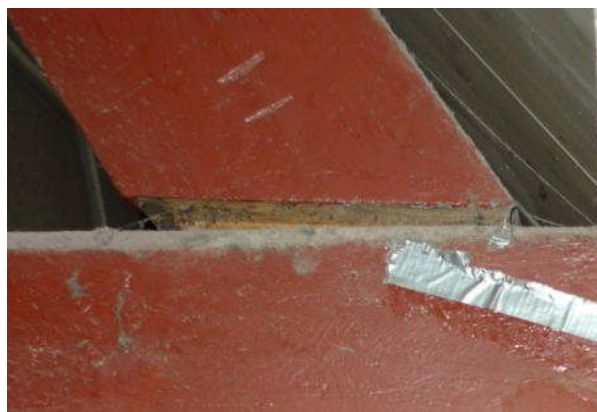
In de noordoostgevel van het raadhuis is een vierkant in het blokpatroon van het pleisterwerk te zien (afb. 14). Op oude afbeeldingen is te zien dat zich hier een klein deurtje of klepje in de gevel bevond. De functie ervan is niet bekend.

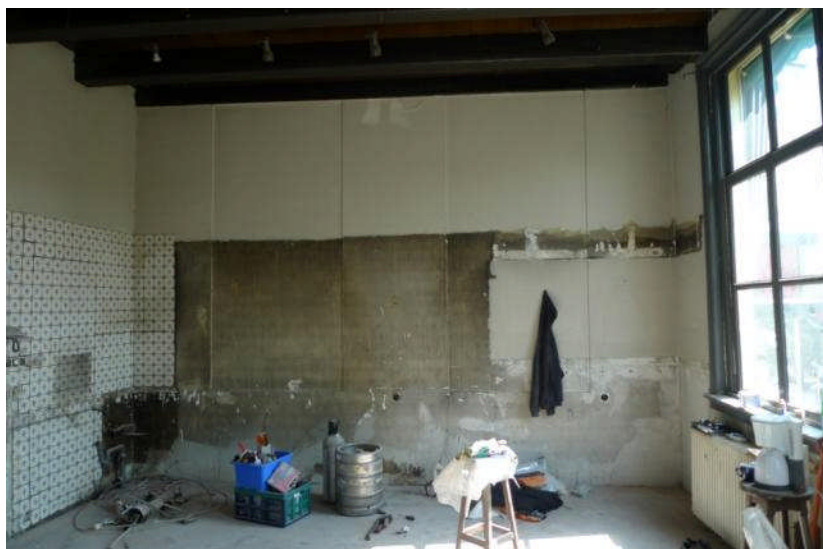
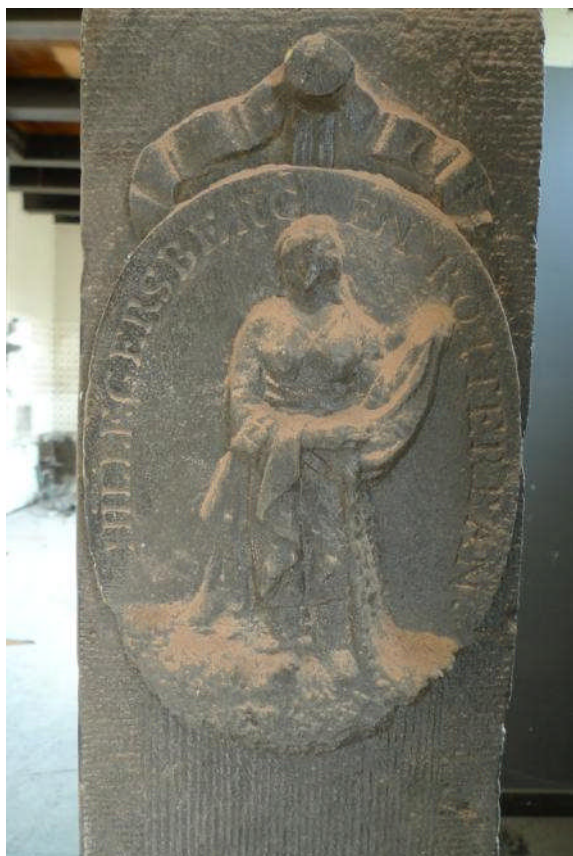
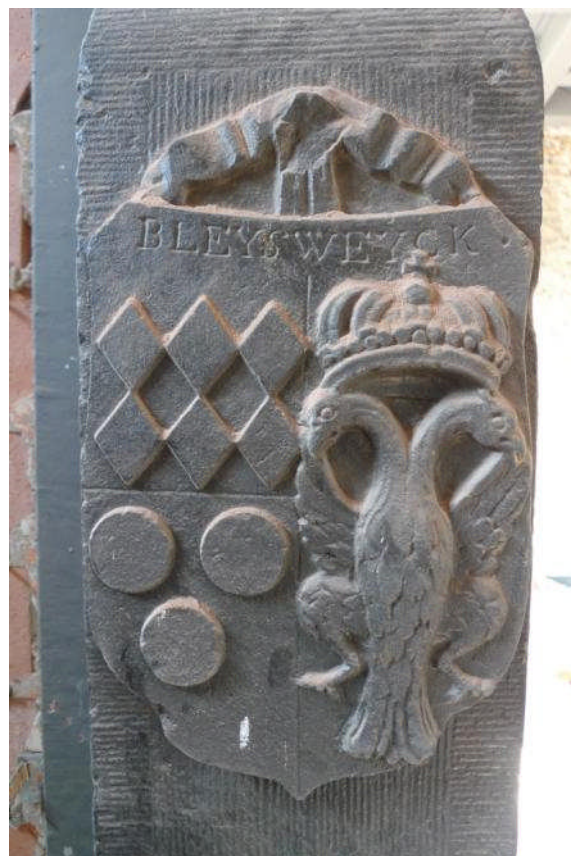
De wand tussen de zuidwestelijke gevel en de doorgang naar het tussenlid is in cement gemetseld en is waarschijnlijk bij de sloop van de pastorie of een latere restauratie (deels) gesloopt en opnieuw opgebouwd. Aan de andere zijde van de doorgang, bij de schouw, is te zien dat de wand een voorzetwand van porisoblokken heeft gekregen (afb. 18). De schouw lijkt te bestaan uit oude delen, aangevuld met onder andere moderner tegelwerk (op poriso) en uitbreidingen op het lijstwerk.

Op de binnenzijde van de noordoostgevel zijn de aftekeningen van de twee gevelopeningen aanwezig op de plaats waar zich volgens de aquarel van Kortebrant uit 1755 twee ramen bevonden (afb. 19). Nabij de entree bevindt zich een hardstenen grenspaal met daarop de wapens van Hillegersberg en Bleiswijk (afb. 20 t/m 22). Volgens het Rotterdamsch Nieuwsblad van 2 augustus 1939 stamt deze grenspaal uit omstreek 1778 en stond hij bij de meest westelijk gelegen molen in de bocht van de Limietkade op de voormalige grens tussen de twee ambachten. De grenspaal is eind jaren '30 in het bezit gekomen van het Prentenkabinet, die het object in het oude raadhuis toonde. De grenspaal staat vermoedelijk sinds het gereedkomen van het funderingsherstel in 1999 op zijn huidige plaats; daarvoor stond hij iets verderop in de middengang, tussen de deur naar de zuidelijke zaal en de trap.

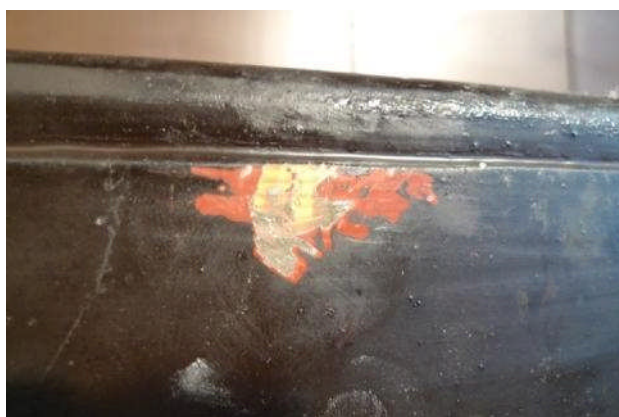
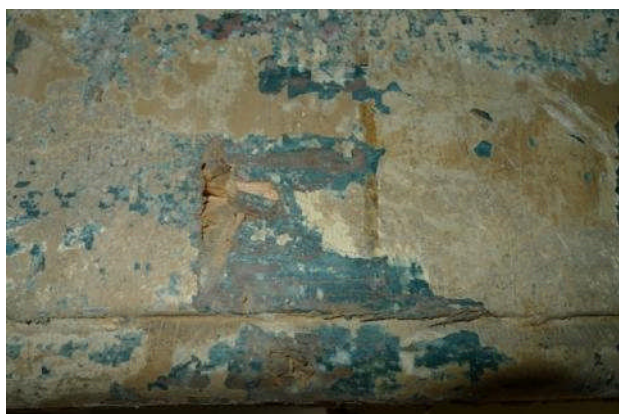
Op de balken zijn er plaatselijk wat oudere verflagen te zien. Op de balken tussen de schouw en de noordoostgevel zijn onder de huidige donkerbruine verf een laag rood en grondverf te zien, waarna het kale hout wordt aangetroffen (afb. 25). De afwezigheid van dit beperkte aantal verflagen suggereert dat de balken tijdens een eerdere restauratie kaal gemaakt zijn. Voor de balken boven de zuidelijke ruimte geldt hetzelfde; onder het huidige grijs is hetzelfde rood aangetroffen (afb. 26). Op de balk boven de zuidelijke wand van de middengang zijn meerdere verflagen te zien; de bovenste laag lijkt hierbij okerkleurig te zijn en is aangebracht over een donker-groenblauwe verf, eronder is het kale hout te zien (afb. 27).

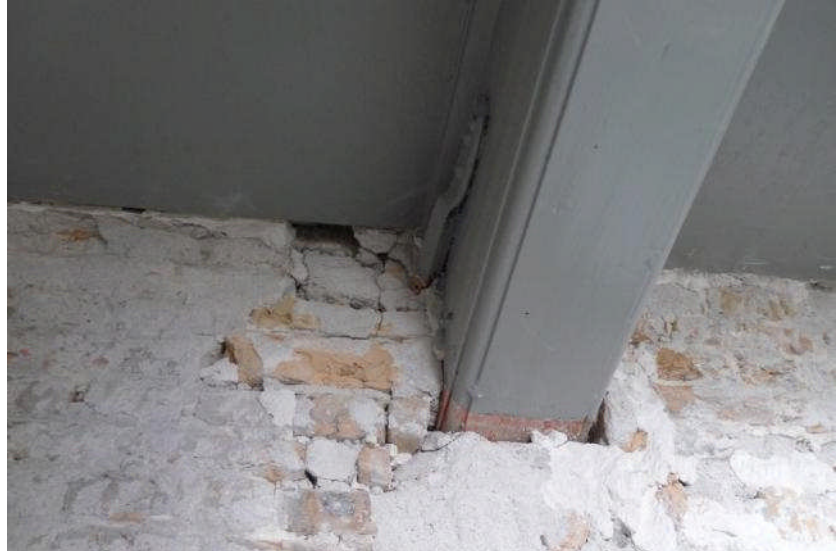
29.

In het tussenlid is de buitenzijde van de voormalige noordwestgevel van het raadhuis te zien (afb. 28). Het metselwerk in appelbloesemstenen komt overeen met het eerder genoemde metselwerk in de voormalige zuidwestgevel. Restanten van voegwerk duiden erop dat dit inderdaad ooit een buitengevel was. Ook is herkenbaar dat de balklaag van het dak later in de gevel ingehakt is en vervolgens rondom is aangewerkt door inboeten (afb. 29). Dit komt overeen met de weergave van een steeg op deze plek op de kadastrale kaart van 1811-1832.

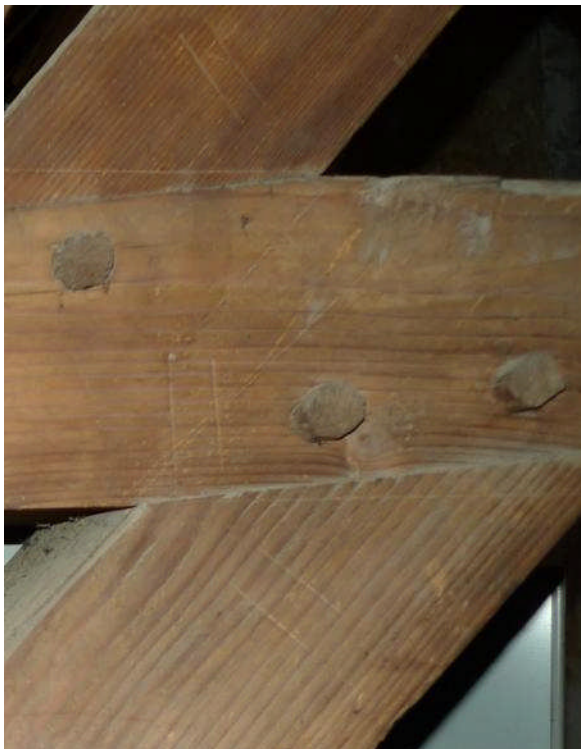
In de kapconstructie van het bijgebouw zijn alleen op de oostelijke onderdelen van het noordelijke spant telmerken aangetroffen (afb. 30). Op het spantbeen, de dekbalk en de korbeel is hier met een vrij brede beitel het telmerk II ondiep ingehakt.

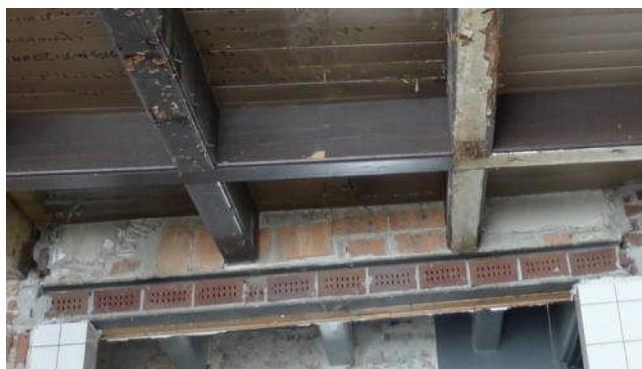
34.

Boven de doorgang naar de voormalige keuken is een stalen latei te zien, wat bewijst dat deze doorgang later is aangebracht (afb. 34). De zuidwestelijke wand heeft een nis, ter plaatse van een oude doorgang naar de in 1926 gesloopte deel van de voormalige pastorie (afb. 35). Deze wand staat conform de plattegrondtekening van 1921 op de plaats van een oudere wand en zou enige leeftijd kunnen hebben. De wand bestaat, zover het door tegelwerk waarneembaar is, echter uit een mengeling van roodbruine en gele bakstenen en poriso. Naast de nis is boven het tegelwerk ook een rollaag te zien, die mogelijk verband houdt met een inmiddels gesloopte schouw. Boven de balklaag van de zoldervloer staat de binnenzijde van de topgevel niet in één lijn met de binnenzijde van de gevel op de begane grond. De topgevel rust daardoor deels op de wand op begane grondniveau en deels op de strijkbalk. Deze situatie is waarschijnlijk ontstaan bij het dichtzetten van deze zijde van het gebouw bij de sloop van de voormalige pastorie in 1926.

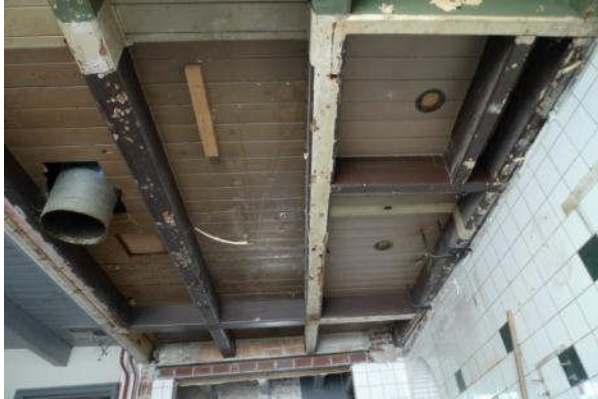
36.

De balklaag boven de voormalige keuken laat een aantal ravelingen zien, waarvan de functie niet geheel duidelijk zijn (afb. 36). De lange raveelbalk nabij de doorgang naar het tussenlid bevat sporen van machinale bewerking en past niet goed op de andere balken, zodat deze naar verwachting later is toegevoegd (afb. 37). Ook diverse van de overige balken in de balklaag zijn waarschijnlijk op enig moment vervangen, getuige de sporen van machinale bewerking daarop.
