DOORSNEDEN A-B

DOORSNEDEN C-D

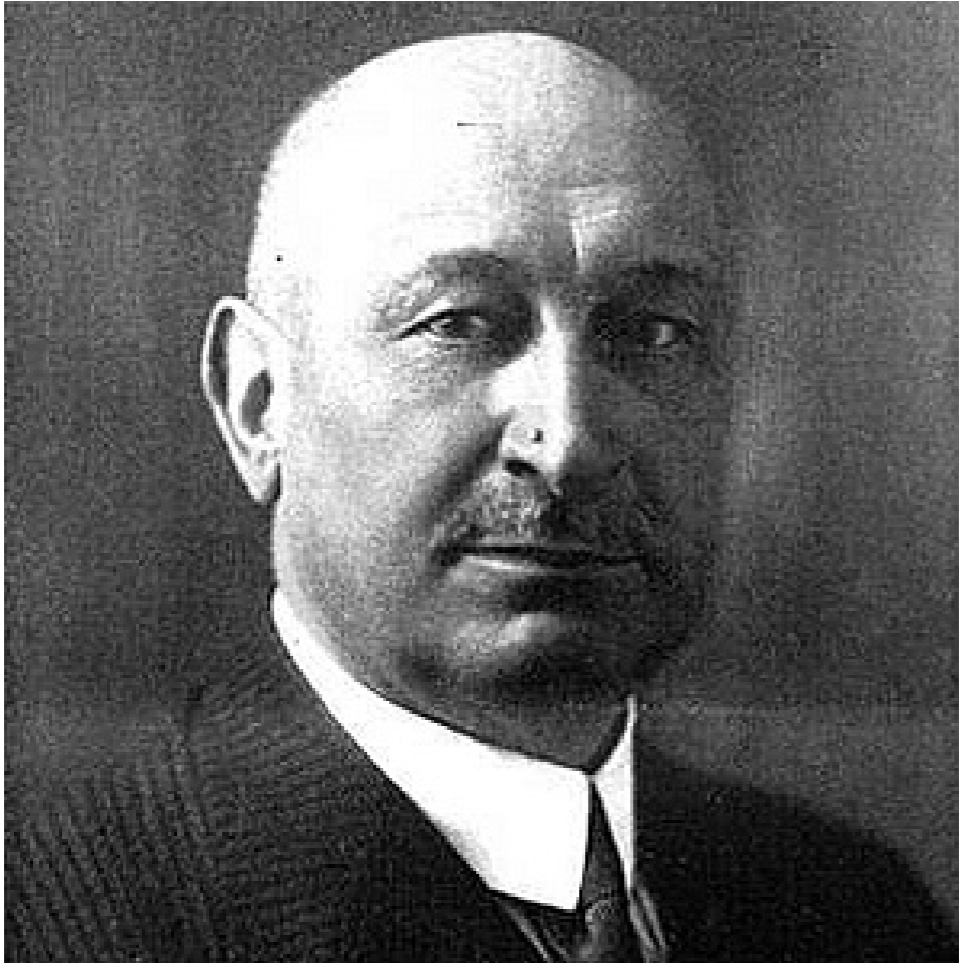
P.G. Buskens <Het Nieuwe Instituut>

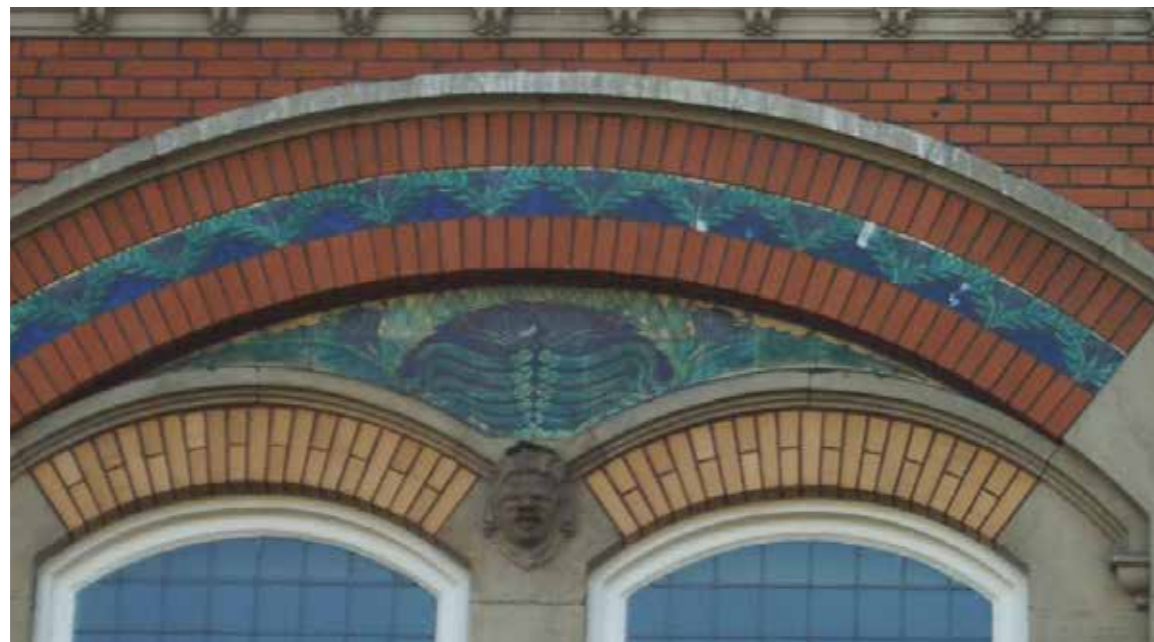
<www.rijksmonumenten.nl>
