BOUWHISTORISCHE VERKENNING

van het **PAKHUIS "DUBBELDE PALMBOOM"** te **ROTTERDAM**
i.o.v. GEMEENTE ROTTERDAM

ADVIESBUREAU ORMEL CULTUURHISTORIE & BOUWTECHNIEK

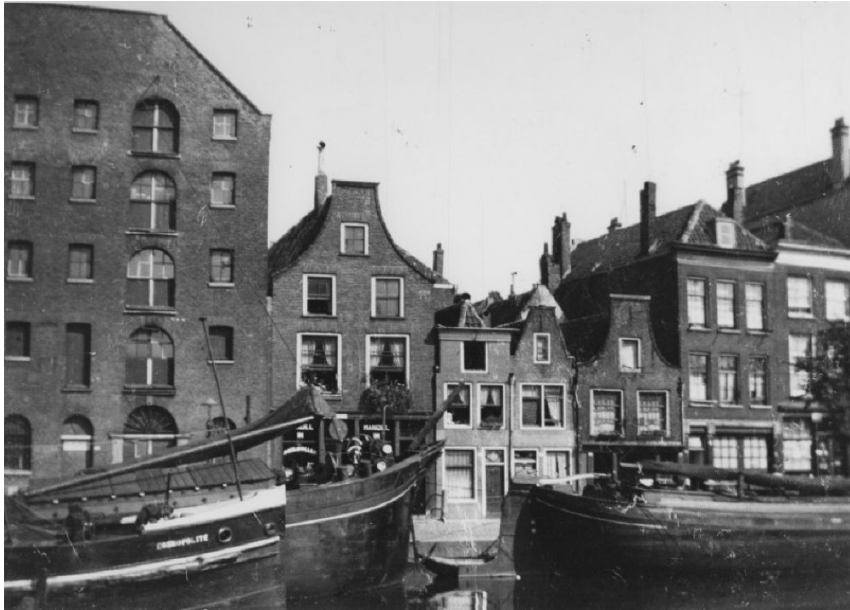
Rond 1910 worden veel panden gemoderniseerd, ook in Delfshaven. Het pakhuis wordt na de verbouwing in 1860-1861 nog met enige regelmaat verbouwd en aangepast. De sporen daarvan zijn zichtbaar aan weerszijden op de tussenmuur. Nieuwe openingen worden in de tussenmuur aangebracht, andere worden gesloten, scheidingsmuren worden verwijderd of weer aangebracht. Op de oude foto's zijn de diverse aanpassingen in gevel aan de Voorhaven zichtbaar. Kennelijk is de lichtinval een probleem. Dit wordt opgelost door in de bovendeuren meerruits ramen aan te brengen (afb. 10).

Afb. 10: Pakhuis in 1928 met de afgeknotte tuitgevel. Boven de rechter vensteras ontbreekt de hijsbalk. Ook het oculus is niet aanwezig. Bij na alle bovendeuren van de openingen in de centrale vensteras bezitten 4-ruits ramen.

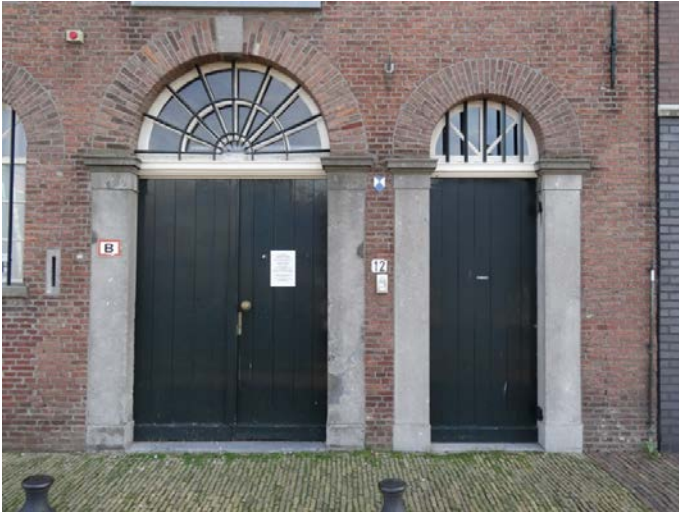
Afb. 14: Zuidelijk gedeelte van de gevel aan de Voorhaven met de twee poorten. De smalle poort is tijdens de restauratie aangebracht, ook met hardstenen pilaren en een naar buiten draaiende deur.

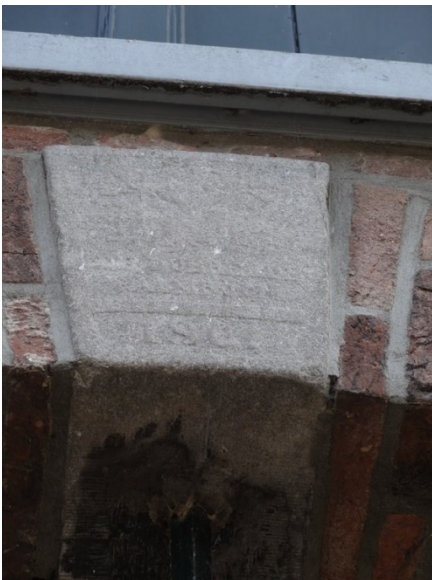
Afb. 15: Sluitsteen, waarin vaag een landschapje met twee palmbomen, de naam "Dubbelde Palmboom" en 1861, zijn te ontcijferen.

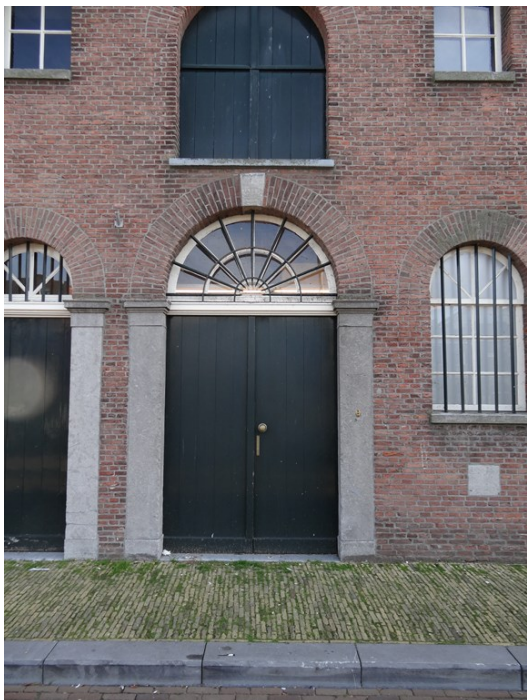
Afb. 17: Gevel voorhaven met de noordelijke poort met de sluitsteen 1861. De smalle poort is tijdens de restauratie aangebracht, ook met hardstenen pilaren en een naar buiten draaiende deur.

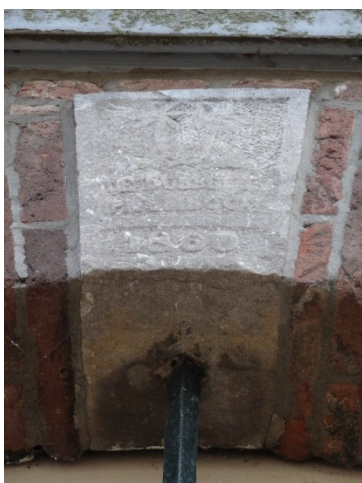
Afb. 19: Sluitsteen, waarin een landschapje met twee palmbomen, de naam "Dubbelde Palmboom" en het jaartal 1860 is te lezen.

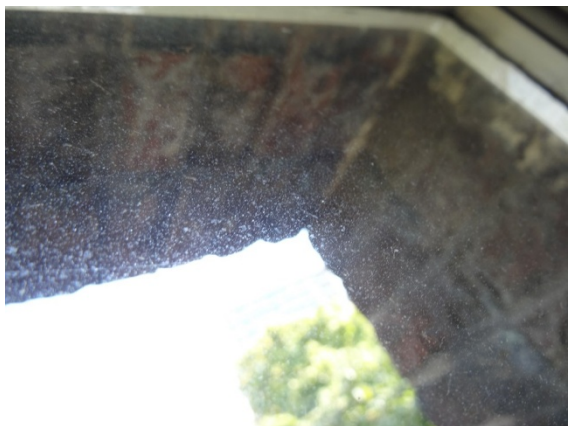
Afb. 22: Dagkant van een 4-rruits raam, waarin de schilderlijn zichtbaar is.

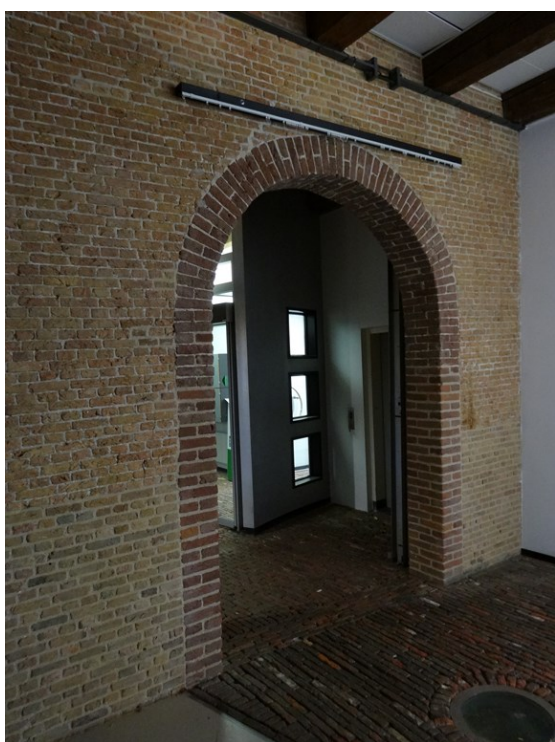
Afb. 30: Rondbogige doorgang in de tussenmuur, afgezet met paarse bakstenen. De rodere bakstenen met dikkere voegen zijn tijdens de restauratie vervangen evenals het metselwerk ernaast met de grijze voegen.

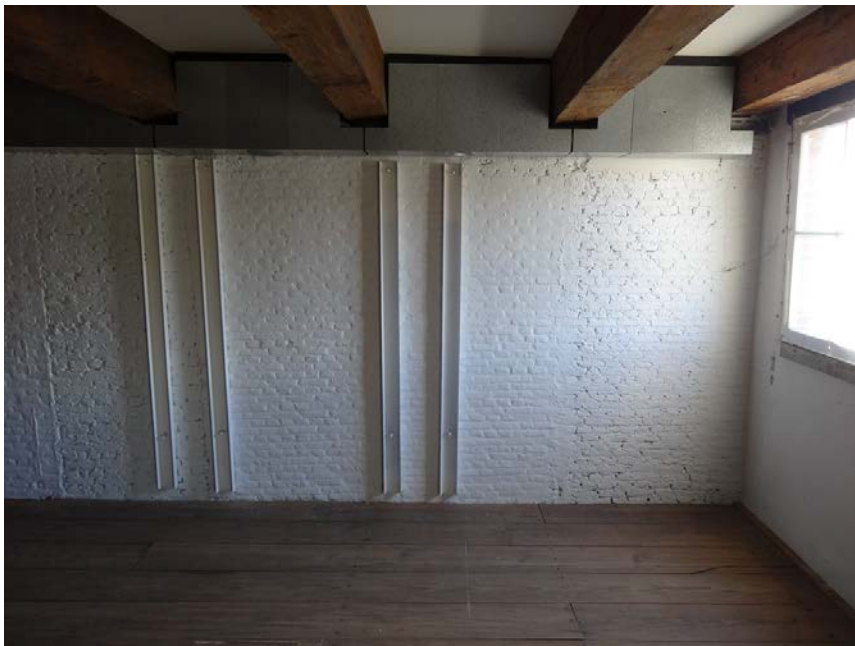
Afb. 32: Noordelijke zijde van de tussenmuur op de tweede bouwlaag ter hoogte van de lift, waarvan de verankering op de muur zichtbaar is. De beëindiging van het metselwerk rechts naast de tweede balk bezit drieklezoren in de koppenlagen.

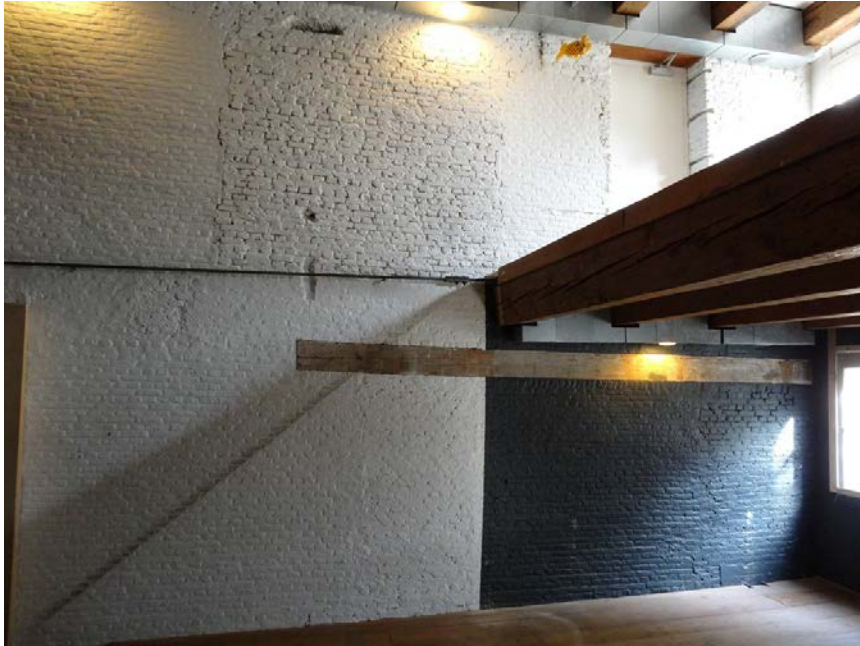
Afb. 33: Zuidelijke zijde van de tussenmuur op de tweede bouwlaag met rechts de oostelijke gevel. Onder de ingemetselde latei dichtzettingen met stroomlagen. Op de latei afwisselend schoon metselwerk en vuilwerk om de vloer op hoogte te brengen. Op het vloergedeelte van de derde bouwlaag de opening, waarvan de dagkantbetimmering ontbreekt. Naast de vloer een brede dichtzetting.

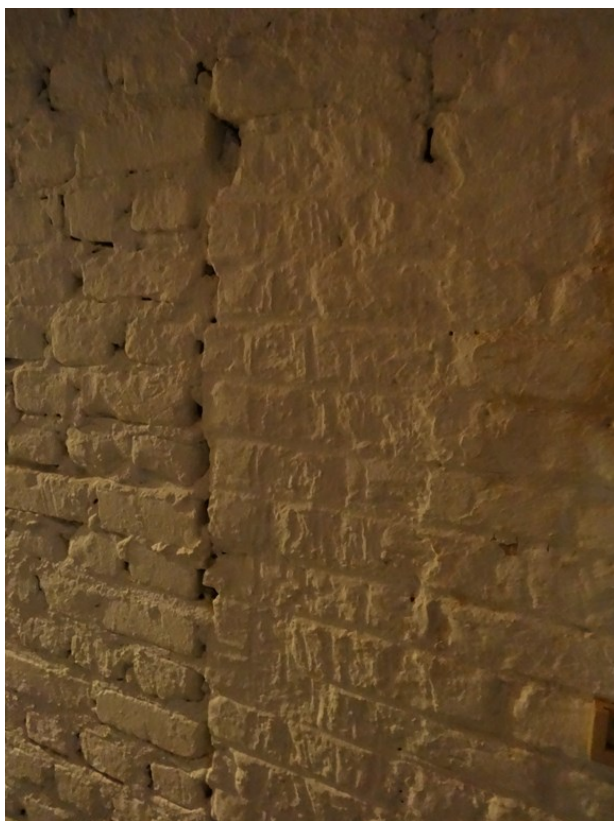
Afb. 38: Detail van de rechter aansluiting, waarin de beitelslag zichtbaar is.

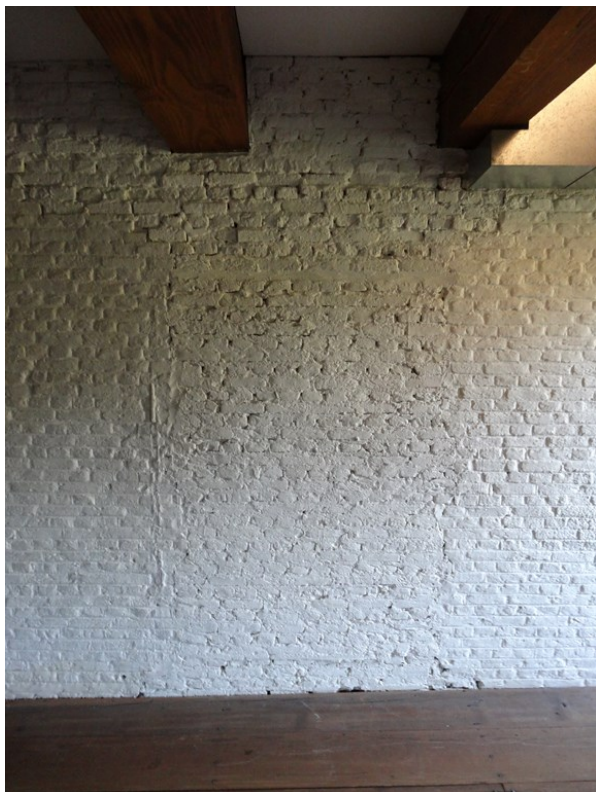
Afb. 39: Metselwerk aan weerszijden van een dichtzetting op de vierde bouwlaag, waarvan de onderste lagen in een plattere steensoort zijn gemetseld dan daarboven.

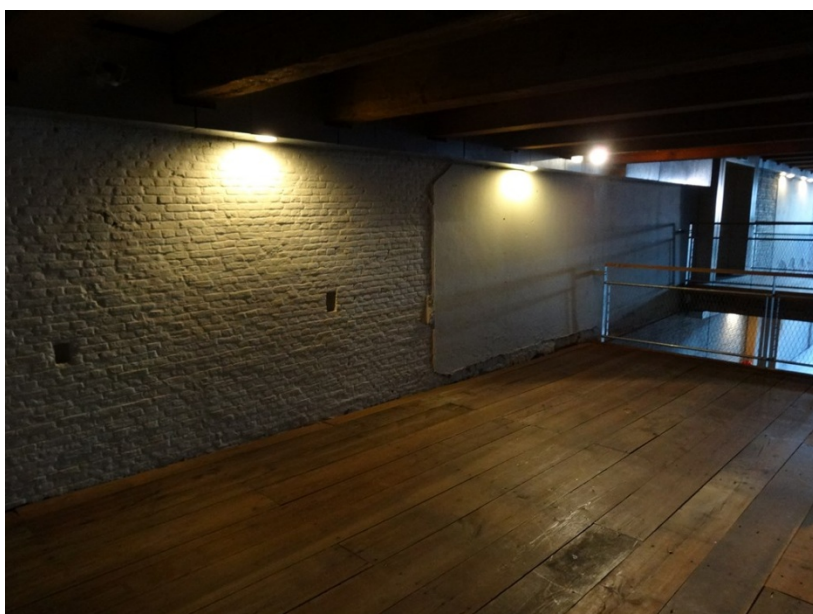
Het ruw gepleisterde oppervlak aan de rechterzijde van de vide blijkt een scheur (afb. 35) die doorloopt tot aan de zoldervloer en is ontstaan op een zwakpunt in de tussenmuur door de verzakking van het oostelijke gedeelte. Het pleisterwerk verbergt mogelijk een dwarsmuur die oorspronkelijk een scheiding vormde tussen het hogere westelijke gedeelte en het lagere oostelijke gedeelte. Rechts van deze scheur lijkt het bovenste gedeelte in een grotere baksteen te zijn gemetseld (afb. 39). Waarschijnlijk gaat het om een gedeeltelijke verhoging van de tussenmuur. Aan de andere zijde is de verhoging ook zichtbaar; op de grens zijn twee inkassingen zichtbaar (afb. 40), waaruit de balken zijn verdwenen die mogelijk bij een lager kapconstructie behoorden.

Afb. 40: Hetzelfde muurgedeelte aan de noordelijke zijde met dezelfde constatering en de aanwezigheid van inkassingen die een restant zijn van een oudere kapconstructie.

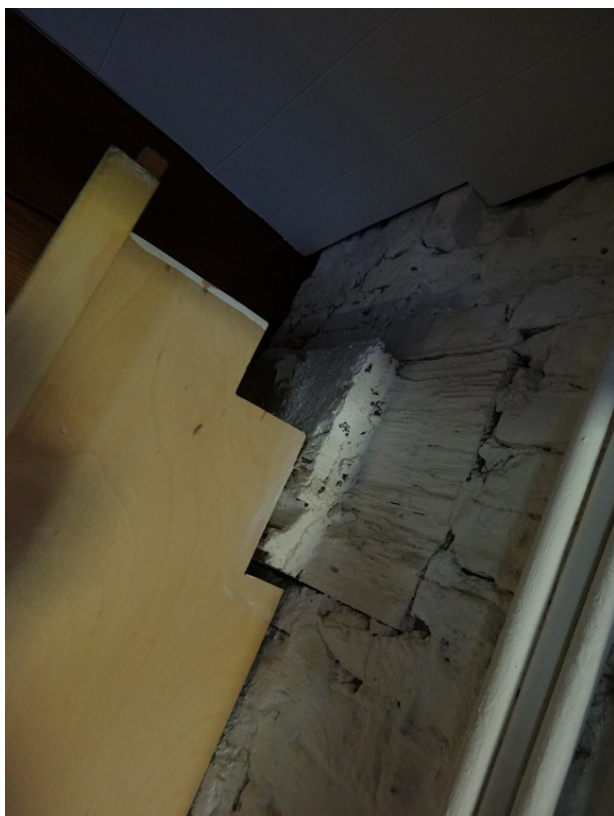
Boven de rechter doorgang naar de noordelijke beuk is een korte rollaag aanwezig (afb. 41). Deze rollaag correspondeert met de voet van de standvink in de kapconstructie. Nabij de rand van het oostelijke vloerveld is de onderbroken versnijding in het metselwerk zichtbaar. De door de verzakking scheef liggende vloer is waarschijnlijk tijdens de restauratie vanaf de oostelijke gevel horizontaal gelegd. In het oostelijke gedeelte van de zuidelijke zijde is de tweede dichtzetting zichtbaar die in gedeelten blijkt te zijn dicht gezet. Aan het oostelijke uiteinde van de wand is een blokvertanding zichtbaar, waar de oudere tussen muur aansluit op de jongere gevel.

Afb. 41: Zijkant van de oostelijke doorgang op de vierde bouwlaag. In het metselwerk boven de houten latei is een rollaag zichtbaar, die de basis van één van de standvinken op de zolder is.

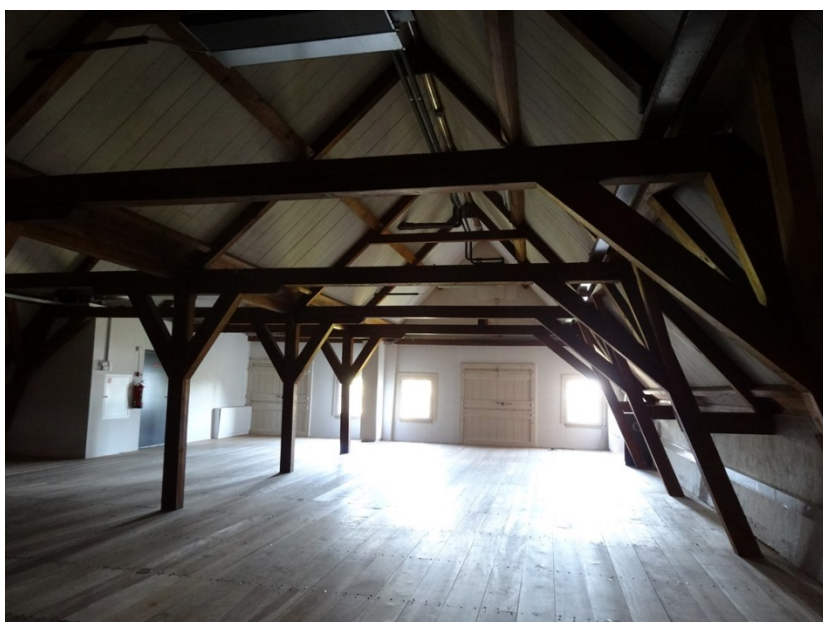
De zolderruimte over beide beuken wordt bepaald door de houtconstructie van negen jukken, waarop twee ongelijkzijdige A-spanten zijn geplaatst (afb. 42). Het juk bestaat uit twee stijlen, elk met een korbeel en een blokkeel en een dekbalk, ondersteund door standvinken met een sleutelstuk (afb. 43). Tussen de dekbalk en de muurplaat is een extra regel (been) aangebracht. Over de uiteinden en het midden van de dekbalken zijn flieringen geplaatst. De middelste draagt de zakgoot. De jukken zijn langs de dakvlakken naar weerszijden voorzien van windschoren. Telmerken zijn niet aangetroffen. Op de dekbalk van de westelijke juk zijn de hijsbalken een oplegklos aangebracht. Aan de oostelijke zijde liggen de hijsbalken direct op de dekbalk en een achter de gevel aanwezige ligger. De hijsbalken is met twee verticale ijzeren staven aan het spant verankerd. Uit archiefonderzoek blijkt dat deze zeer gave houtconstructie is aangebracht als extra opdracht tijdens de restauratie van het pakhuis in 1973, waarbij de vorm en houtafmetingen nauwkeuring zijn overgenomen. Tussen het eerste spant en de westelijke wand is een vlieringvloer aangebracht. De ruimte hieronder in de noordelijke beuk is ingericht als installatieruimte. De vloer is samengesteld uit een enkelvoudige balklaag met delen zonder messing en groef. Over dit beschot is een laag hardboard aangebracht. In de vluchttrappenhuizen is op de gemetselde borstwering een eenvoudige dakkapel met een platte afdekking aangebracht. Deze dakkapellen achter de gemetselde topgevels zijn vanaf de straat nauwelijks zichtbaar.

Afb. 42: Kapconstructie op de zolder met negen dekbalkjucken elk ondersteund door een standvink. Op de dekbalk twee A-spanten, die de dubbele gordingkap dragen.

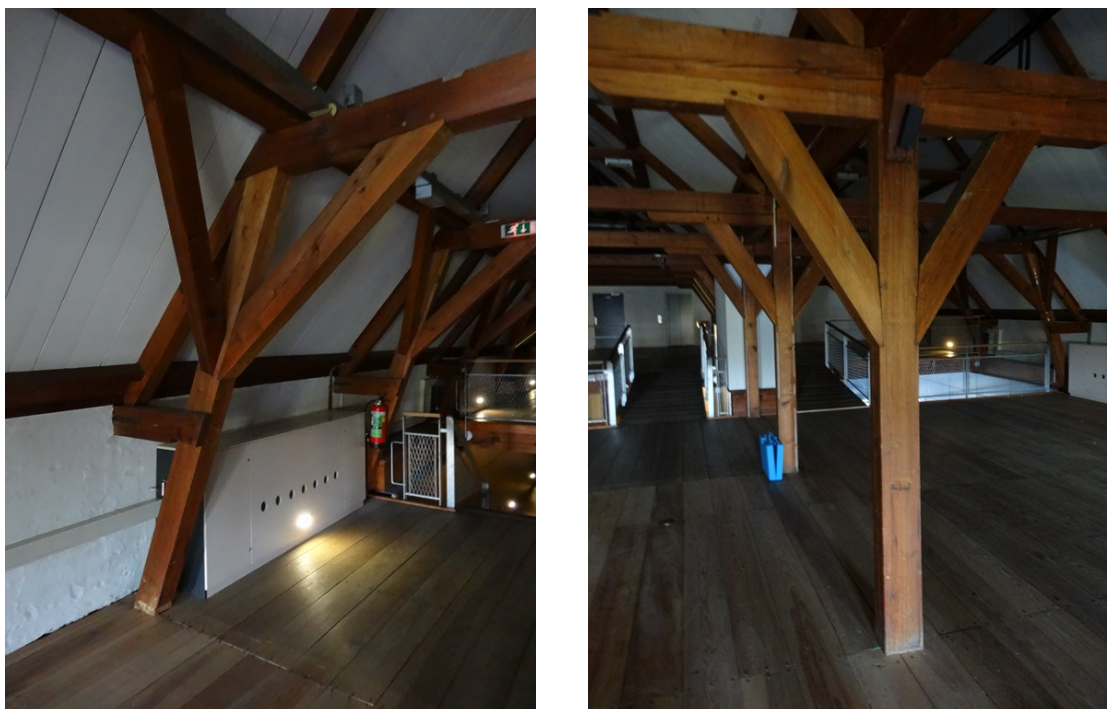
Afb. 43: Links een jukstijl met dekbalk en korbeel. Daarover de fliering met windschoren. Op de jukstijl een blokkeel naar de muurkroon. Rechts een standvink met korbelen en sleutelstuk die de dekbalk ondersteunen. Over de dekbalken een fliering die tevens als gootbodem voor de dakgoot tussen de zadeldaken dient.
